Sindicato dos Trabalhadores em Serviços Públicos  
Município de Osasco e Região

Ofício nº 089/2021

O Sindicato realizou visita técnica no próprio municipal da Secretaria de Transporte e Mobilidade Urbana (**Nova sede da Demutram) Rua Ciro dos Anjos nº 80**, realizando levantamentos para melhora das condições de trabalho dos servidores municipais que agora estão neste local, supostamente em condições improvisadas, com base nas informações colhidas e observadas para melhorar as condições de laboro destes no que mais se aproxima com a legislação vigente, sendo assim vamos esmiuçar a baixo o que foi constatado e nossas solicitações embasadas na legislação vigente.

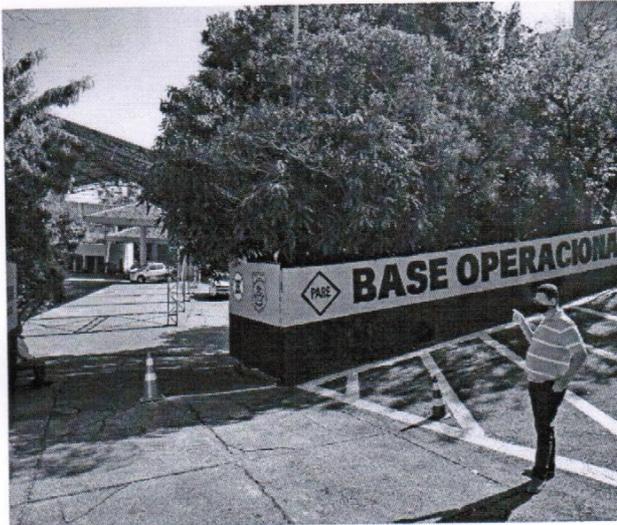
Local não dispõe de sinalização de entrada e saída de veículos conforme LEI DE USO DE SOLO E OCUPAÇÃO Nº 1485 DE 12 DE OUTUBRO DE 1978 DA PREFEITURA MUNICIPAL DE OSASCO

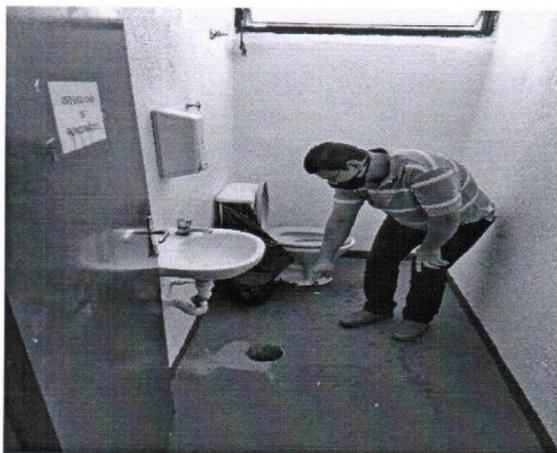
Os banheiros e cozinha estão desprovidos de ralos, condicionando e potencializando o risco de acidentes dos servidores por meio físico (Quebrar a perna) quanto biológico (Proliferação de ratos)

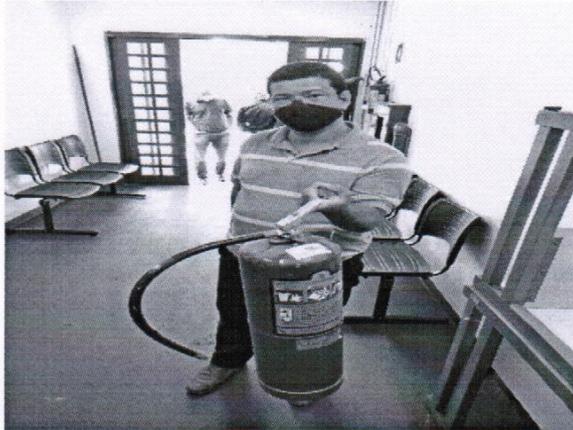
**O local não está legalizado para funcionamento, mesmo porque não foi confeccionado o AVCB como também todos os aparates de incêndio estão sucateados e fora de operação**

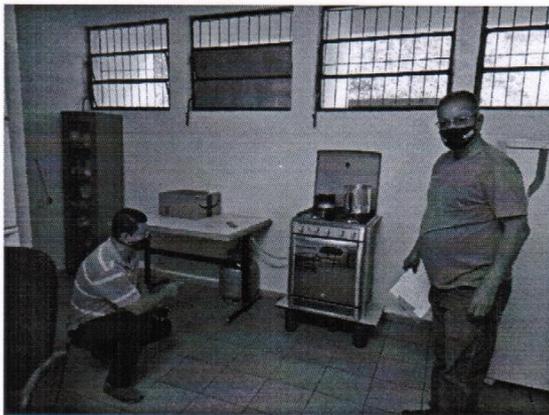
**O local possui Gás Liquefeito de petróleo em espaço confinado, com risco grave iminente de queimaduras e explosões**

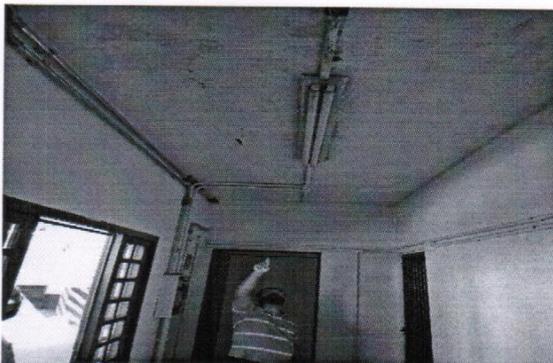
O local possui várias salas sequer com fiação elétrica, como também não observamos iluminação artificial adequada nas salas e instalações. Foi constatado infiltrações nas paredes apresentando colônias de fungos disseminadores de doenças

Orientamos que estas medidas corretivas por ser pressuroso e insalubre sejam realizadas o mais rápido possível a partir do protocolo deste ofício, caso não ocorra o Sindicato tomara medidas cabíveis para proteção e bem-estar do servidor municipal.
